## Herstellung der ökologischen Durchgängigkeit an den Rheinberger Kaskaden

## Moersbach/Rheinberger Altrhein

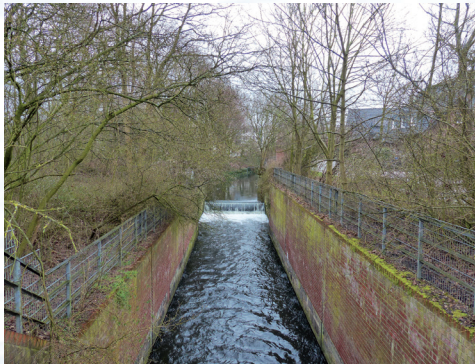
Absturz des Wasserspiegels, Überfallwehr

Die Fossa Eugeniana ist ein von den Spaniern im Jahr 1626 geplanter Kanal und ist Nordrhein-Westfalens zweitgrößtes Bodendenkmal. Im Stadtgebiet von Rheinberg befindet sich das unter Denkmalschutz stehende Schleusenbauwerk der Fossa Eugeniana. Der Wasserspiegel des Moersbaches stürzt hier 1,10 m ab - die sog. Rheinberger Kaskaden.
